ZÁKLADNÍ IDENTIFIKACE

ID	ULK-LN002
Název/motiv mozaiky	Slunce
Autor	návrh Miroslav Houra, realizace n. p. Železnobrodské sklo
Datace	1988
Místo	nákupní středisko, Boženy Němcové 594, Postoloprty
GPS souřadnice	50°21'38.168"N, 13°41'46.129"E
Rozměry mozaiky, umístění	výška 7,1 m, šířka 2,5 m (oba panely dohromady) Mozaika je instalována na boční zdi budovy.
Výška umístění mozaiky nad zemí	5,3 m
Mozaika je směřována na (SS)	sever
Popis okolí, statika budovy	Mozaika se nachází v centru malého města. V okolí se místy vyskytuje zeleň. Budova, na které je mozaika umístěna, nevykazuje žádné výrazné praskliny a ztrátu stavebního materiálu.
Poznámky

HUMANITNÍ PRŮZKUM MOZAIKY

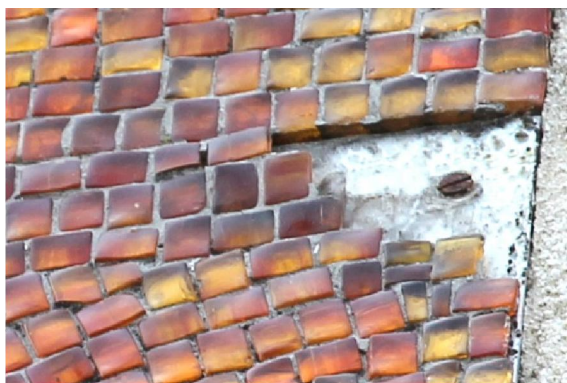
Mozaika je v celé své ploše vystavena působení okolního prostředí. Jako rizikový faktor pro životnost mozaiky lze označit rezivějící kovové šrouby, kterými jsou panely s mozaikou přimontovány ke zdi budovy. Biologické poškození nebylo zaznamenáno.

- některé šrouby použité k montáži mozaiky vykazují známky koroze

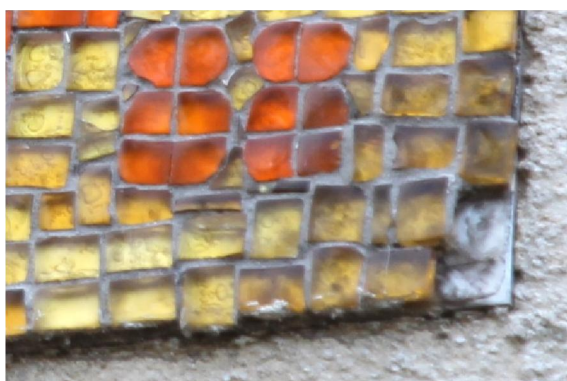
- z mozaiky je vypadáno cca 20 až 30 skleněných kostek – převážně po okrajích jednotlivých panelů, ze kterých je mozaika sestavena

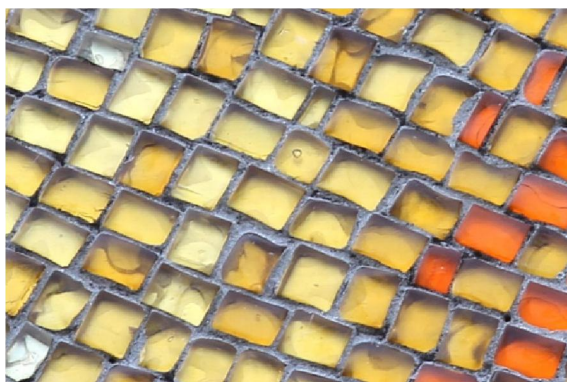
Mozaika byla provedena následující technikou – skleněné kostky byly nalepeny na hliníkové pláty a dodatečně dospárovány. Lepidlo vykazuje v oblastech spojů jednotlivých plátů změnu barevnosti – pravděpodobně degradace materiálu v důsledku zatékání dešťové vody.

- viditelné lepidlo mezi kostkami a hliníkovým plátem
